# 化学的腐食を受けた コンクリート構造物の診断事例

2026年11月13日  
(株)太平洋コンサルタント  
西日本技術部

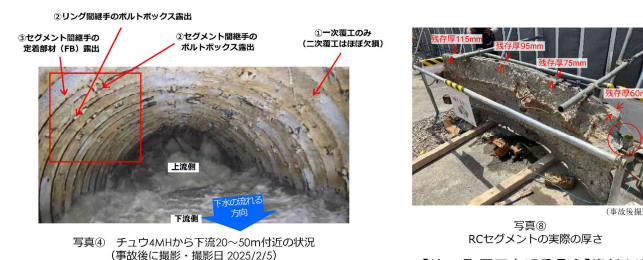
【埼玉県 原因究明委員会】資料より

埼玉県八潮市の主要地方道 松戸草加線(県道54号)の交差点内で、**道路に陥没**が生じ1台のトラックが転落し、運転手が亡くなる。周辺の12市町の120万人に下水道の使用自粛要請。バイパス工事による仮復旧は雨水排水管は1月、下水管は4月に完了しているが、本復旧は2029~31年度の見通し。**下水道管の硫化水素による腐食**が原因と推定されている。**下水道管の2022年の簡易点検では「ランクB」(骨材が露出)と過小評価が指摘されている。**

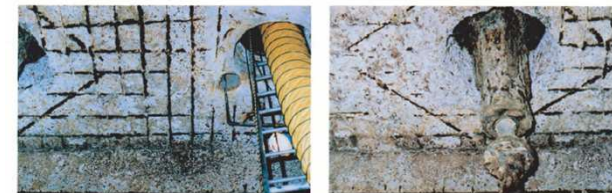
～JCI コンクリート構造物の劣化事例写真集～

**硫酸劣化**: コンクリート外部からのSO<sub>4</sub><sup>2-</sup>により、コンクリートのCa分がセッコウ化し、脱落する劣化

対象: 主に下水道施設の水路・施設など。温泉設備(水路)、酸性土壌と接する構造物など  
 硫黄(S)の分布: 表面から内部方向へS濃度が変化 劣化が激しいと、表面は剥落し、減肉する

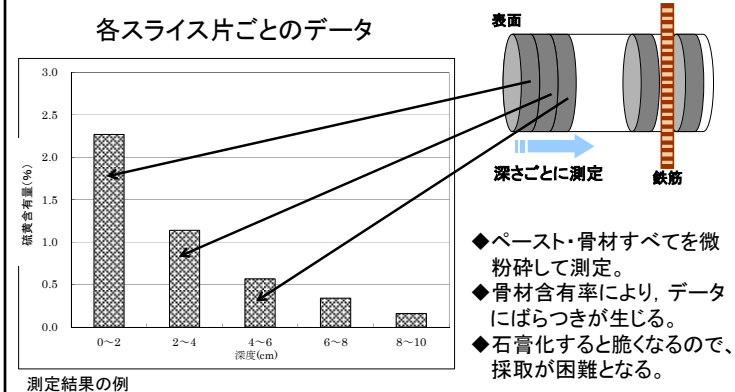
## ■ スライス法による含有量試験

塩分のスライス法のように、表面からのS濃度を測定 全硫黄 (Total-S)

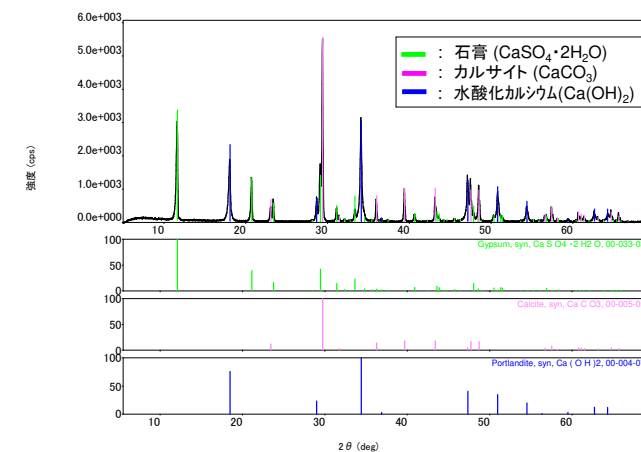
## XRD分析例

表面の劣化生成物は粉末X線回折分析で確認(セッコウ、エトリンガイトなど)  
 Sの分布(侵入深さ)はEPMAが有効

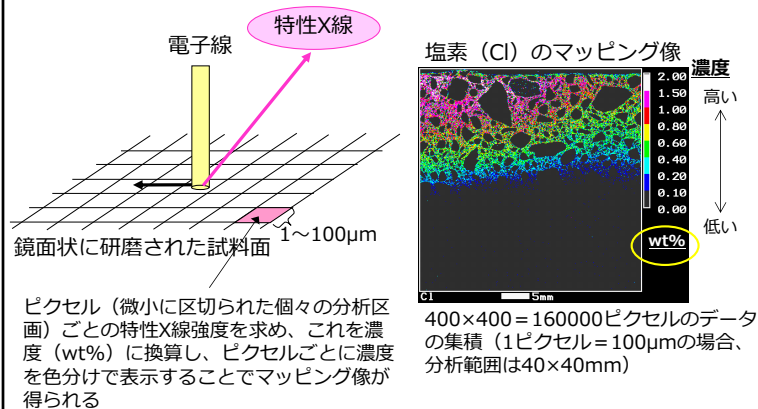
## EPMAによるマッピング分析

＜マッピング分析の測定原理＞

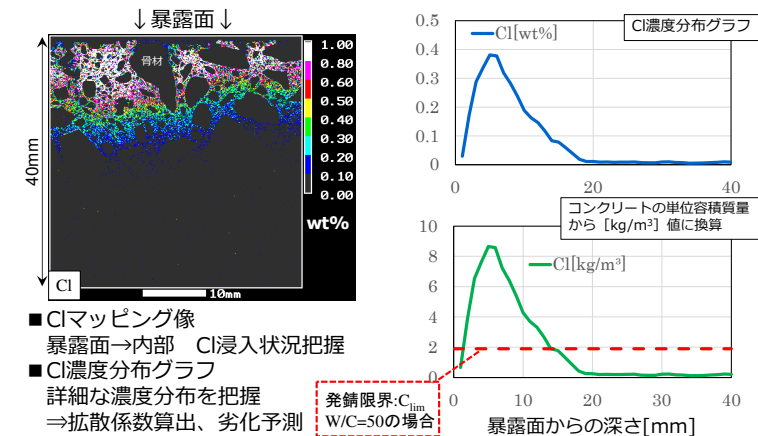
## EPMAによるマッピング分析（濃度分布）

＜海洋環境に暴露されたコンクリート＞
