令和2年度コンクリート診断士受験対策講座Ⅱ 実施報告

13：05～15：05 模擬試験

15：15～15：50 四肢択一問題の解説（黒川理事：㈱ウエスコ）・・・資料-1

15：50～16：35 記述式問題の解説（海野理事：㈱エイト日本技術開発）・・・資料-2

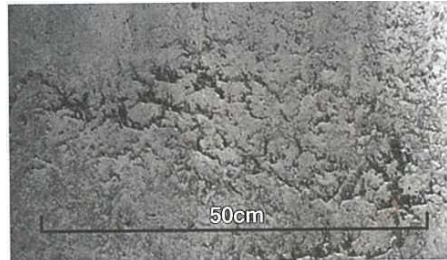
コンクリート壁面に、写真に示すような初期欠陥が認められた。この初期欠陥の発生因として、次のうち、最も**不適當**なものはどれか。

空隙のスケールから、初期欠陥は、セメントペーストやモルタルの廻りが悪く、粗骨材が多く集まってできた空隙の多い不良部、すなわち豆板と考えられる。

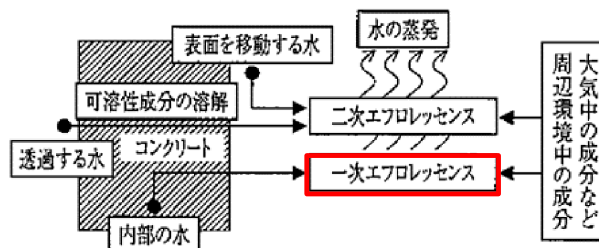
図 2.2.8-1 エフロレッセンス発生の様式図

- (1)析出物の主成分は炭酸カルシウムである。けい酸カルシウムは水和反応によるけい酸カルシウム水和物(C-S-H)等で、コンクリート表面に析出することはない。
 - (2)エフロレッセンスは水酸化カルシウムの炭酸化により発生しているものである。そのため、コンクリート表面の水酸化カルシウムが消費され、濃度は小さくなる。
 - (4)水セメント比が小さく、密実なコンクリートは一次エフロレッセンスを発生しにくい。
- 以上のことから、(3)が最も適当である。

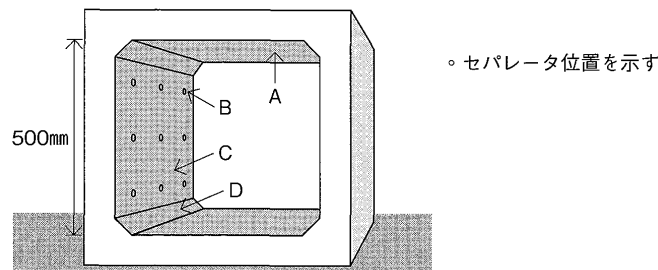
下図は、現場打ちコンクリートのボックスカルバートを示す。図中のA～D付近に発生する可能性の高い初期欠陥に関する次の記述のうち、**不適當**なものはどれか。

- (1) A付近(天井面(頂板下面))には、砂すじが生じやすい。
- (2) B付近(セパレータ付近)には、沈下ひびわれが生じやすい。
- (3) C付近(側壁の下部)には、豆板(ジャンカ)が生じやすい。
- (4) D付近には、表面気泡が生じやすい。

(2) コンクリートの沈降の途中にセパレータ(B付近)があると、周囲との沈降の大きさに差が生じて、沈下ひび割れが発生する。適當である。

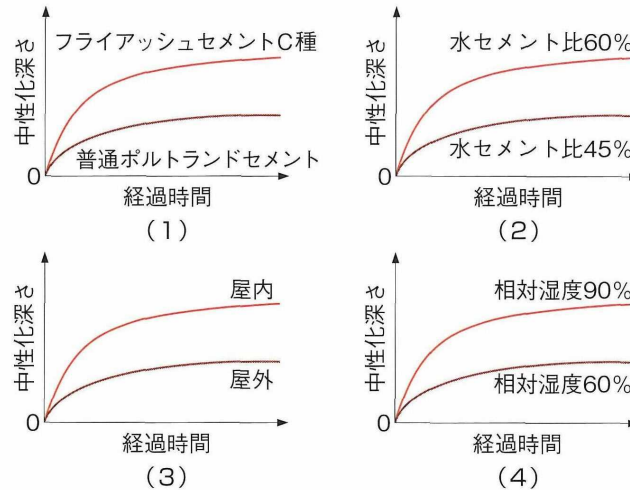
コンクリートの中性化の進行に及ぼす各種要因の影響を示した(1)～(4)の概念図のうち、**不適当なもの**はどれか。

ただし、各図とも図中に示す要因に対応する2本の曲線が描かれており、これらの要因以外は同一の条件とする。

(1) 混合セメント(フライアッシュセメント)のほうが普通ポルトランドセメントより中性化の進行が速いため、中性化深さが大きい。適当である。

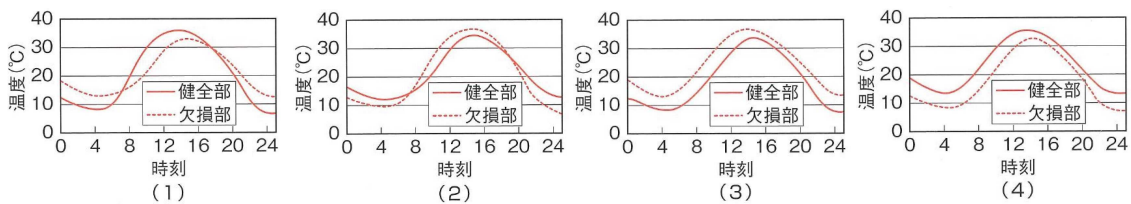
図1 測定状況

図1に示すように赤外線カメラを用いて日射を受ける構造物のコンクリート表面の温度を測定した。健全部と欠陥部(表面に近い位置にある空隙)におけるコンクリート表面温度の1日の変化を表す模式図として、次の(1)～(4)のうち、最も**適**当なものはどれか。

図1よりコンクリート表面には空隙(欠陥)が存在していることがわかる。空隙部は空気によって断熱層の役割を果たし、熱伝導率や比熱などの熱的性質に変化をもたらす。

- ・日射のある昼間は断熱層のある欠陥部の方が、健全部に比べて表面温度が高くなる。
- ・早朝と夜間は外気温の影響により、欠陥部の方が健全部よりも表面温度は低くなる。

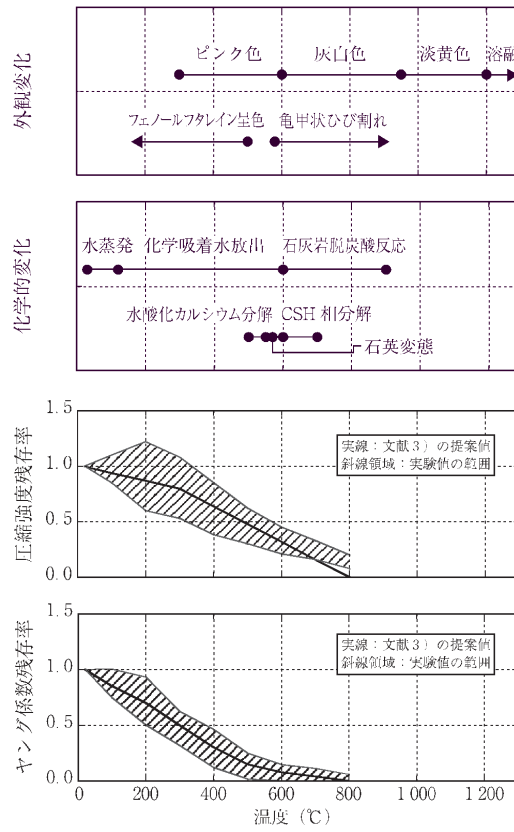
表-2 構造部材の火害の程度を示す「火害等級」

(1)火害等級がVの場合、PC鋼材の破断など実質的な被害がある状態を指す。

コンクリート表面の変色状況と受熱温度		構造種別による具体例	
コンクリート表面の変色状況	発熱温度の範囲	RC造	S造
変色なし (表面にスス等が付着するのみ)	300℃未満	無被害の状態	鋼材塗装および耐火被覆に火災の影響が無い状態
ピンク色	300～600℃	構造耐力上、影響はないが、表面劣化等の被害はある状態	鋼材塗装および耐火被覆のみの損傷がある状態
灰白色	600～950℃	構造耐力上、影響が少ない(軽微な補修で再使用可能)。	表面から鉄筋までの位置に被害がある状態 ボルト接合部の変形・すべりやボルトの材質変化がある状態
淡黄色 (コンクリートが溶融する)	950～1200℃ 1200℃以上	構造耐力上、影響が大きい(補修・補強によって再使用可能)。	主筋との付着に支障のある被害がある状態 部材に変形がある状態
		構造耐力上、甚大な被害がある(部材の取り替えが必要)。	鉄筋の露出人などの被害がある状態 部材に構造性能を担保できない変形や材質の変化がある状態

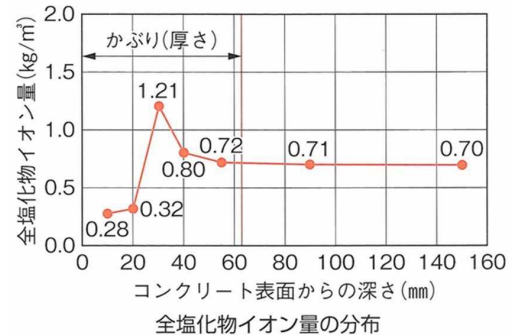
竣工後45年を経過した鉄筋コンクリート製橋脚においてコアを採取し、全塩化物イオン量を測定したところ、下図のような結果が得られた。

なお、使用されたセメントは普通ポルトランドセメントであり、コンクリートの圧縮強度は、設計基準強度 24N/mm^2 を満足していた。

(1) 深さ約30mmにて全塩化物イオンが最大値を示しているため、中性化深さは30mm未満と推定できる。これはかぶり(厚さ)60mmよりも小さい。不適當である。

(4) 鋼材位置での塩化物イオン量は 0.72kg/m^3 である。鋼材腐食が開始される塩化物イオン濃度(腐食発生限界塩化物イオン濃度)は、一般的に 1.2kg/m^3 とされているため、鋼材腐食は生じていないと判断できる。適當である。

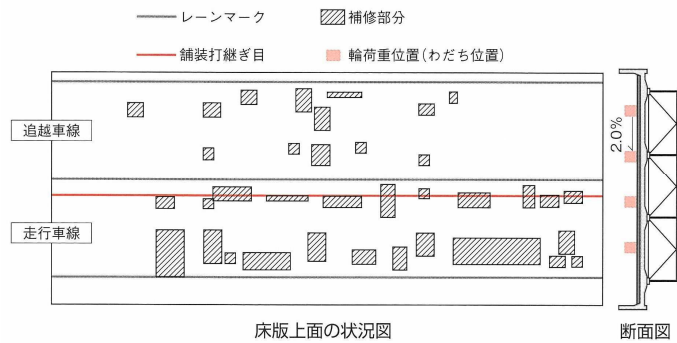
図に示すとおり追越車線に比べて走行車線の劣化の進行が速かった原因に関する次の(1)～(4)の記述のうち、**不適當**なものはどれか。

なお、当該床版には防水工が施工されていない。

(2) 舗装打継目に沿って補修部分が集中しているため、打継目の有無は、劣化の進行を速めた原因であると考えられる。適當である。

(4) 橋軸直角方向の負曲げによる作用応力の差について、橋軸直角方向の負曲げによる作用応力は一般的に桁の直上部で大きくなる。しかし、図では桁の直上部の補修部分は多くないため、それが劣化の進行を速めた原因であるとは考えられない。不適當である。

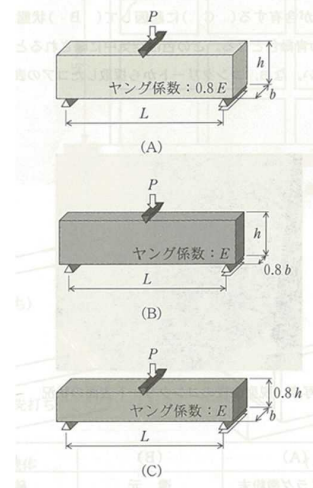
なお、荷重はスパン(L)の中央に作用し、自重によるたわみは無視することとする。

【単純梁のたわみ公式】

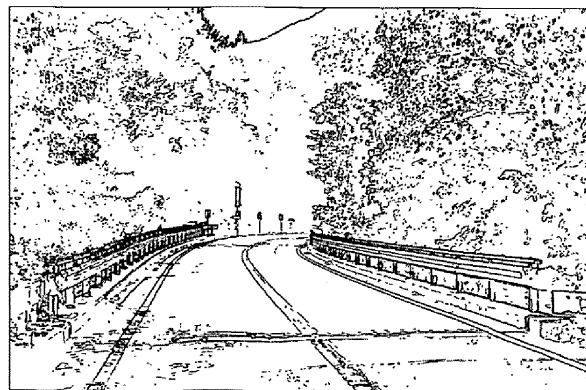
図1 対象橋梁の全景(イメージ図)

B部(A部を含む)における変状の特徴を踏まえ、橋梁全体のなかで特にB部の劣化が進行した原因について述べなさい。
